## Aproximación a la pintura mural en Caesarobriga (Talavera de la Reina, Toledo): la domus de la calle Lechuga, 1

Sergio De la Llave Muñoz; César Pacheco Jiménez; Lourdes Romero López  
Universidad Nacional de Educación a Distancia (UNED)  
sergiodelallave@outlook.com; cpachecojimenez@gmail.com; lourdes.romero.mbcats@gmail.com

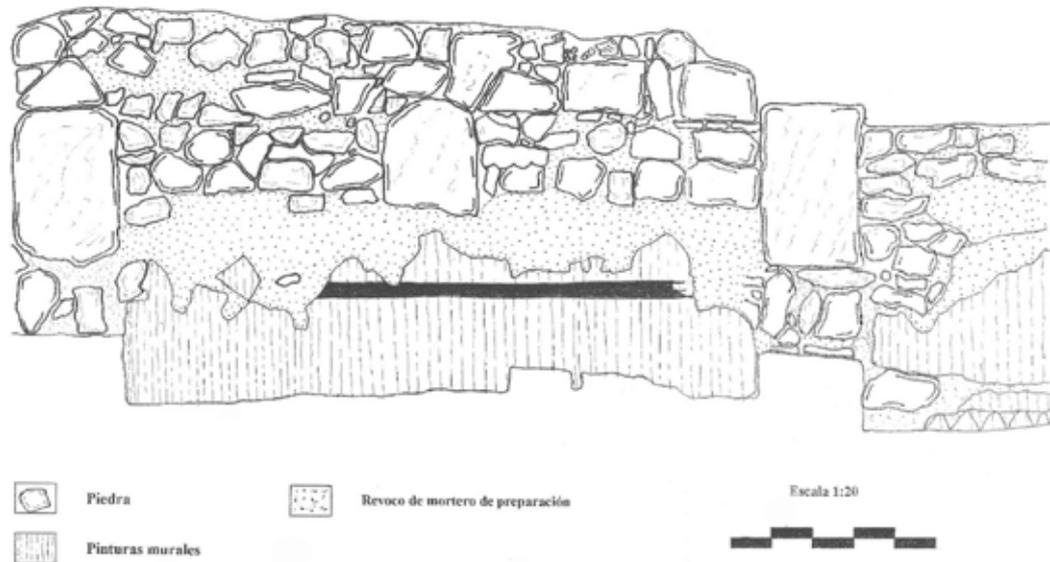
Fig.2. Alzado sur del muro 17 en el espacio 6 (diseño de C. Pacheco).

La técnica seguida para la construcción de estos muros ha sido documentada en otras localizaciones de *Caesarobriga*. Se trata de un pseudo *opus africanum*, caracterizado por cadenas de sillares verticales, a modo de pilares, alternando con horizontales, y con rellenos de mampuestos, sillarejos o tapial. Todo ello sobre una cimentación de *opus caementicium* perfectamente nivelado. Ocasionalmente, se instalaron hiladas de ladrillos a modo de machones. Por su parte, el zócalo se levantó adosado al núcleo del muro con un murete de piedra menuda de granito formando un *opus caementicium*, con un mortero de coloración amarillento-verdoso revestido de un enlucido que se ejecutó mediante un encofrado de tablas longitudinales, cuya impronta es visible en su superficie, con una altura de unos 30 cm. Las fachadas interiores de estos muros tenían restos de pintura mural, una pequeña muestra en el muro 18 dentro del espacio 2, y otra importante en el espacio 1, donde forma conjunto con las pinturas murales del muro 19. El muro 17 tiene una importante muestra dentro del denominado espacio 6. Sobre la mampostería del muro se aplicó una primera capa de *trullisatio*, que prepara la base de la capa pictórica. Esta se ha conservado hasta una altura media de 90 cm y deja al descubierto un zócalo compuesto por una banda horizontal de color rojo sobre fondo blanquecino. La banda, cuyas líneas incisas de preparación aún se conservan, se encuentra a 50 cm del suelo de la estancia y presenta un ancho de unos 10 cm (fig.2)

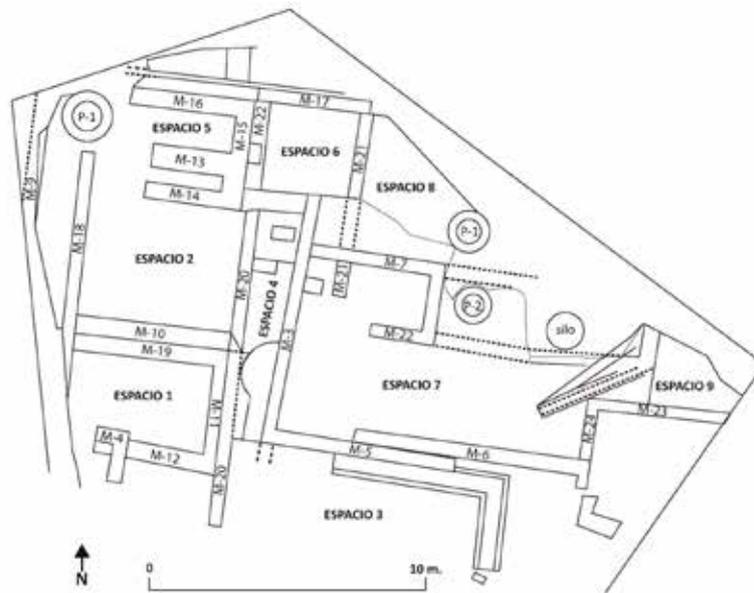
Fig.3. Croquis de la planta de estructures documentades en Calle Lechuga nº 1 (diseño de C. Pacheco).

El sector oriental está ocupado por estructuras de cronología alto imperial y tardorromana. El espacio 9 se compone de un pavimento de *opus signinum* delimitado al sur por el muro 23, realizado en mampostería y *caementa* con un ancho de 45 cm, y cuya pared exterior se encuentra parcialmente enlucida o al menos sus llagas enrasadas. El muro 23 continua con otro tramo perpendicular hacia el sur, se trata del muro 24. El espacio 9 limita por el oeste con el muro 25, de mampostería concertada y mortero de cal, formando ángulo recto con otro que toma dirección oeste. Este muro 25 amortiza restos de una especie de canalización realizada con *tegulae* y toma una dirección suroeste. Encima de esta estructura se construyó, en otra fase posterior, otro canal que parte del suelo de *opus signinum* del espacio 9 realizado por muretes de ladrillos de 14 cm de ancho y con un solado de ladrillo y *tegulae*. Hacia el sur hasta el muro 23 se extendía un basurero donde fue hallado un ocultamiento monetario de época bajo imperial compuesto por unas 300 piezas<sup>11</sup> (fig. 3).

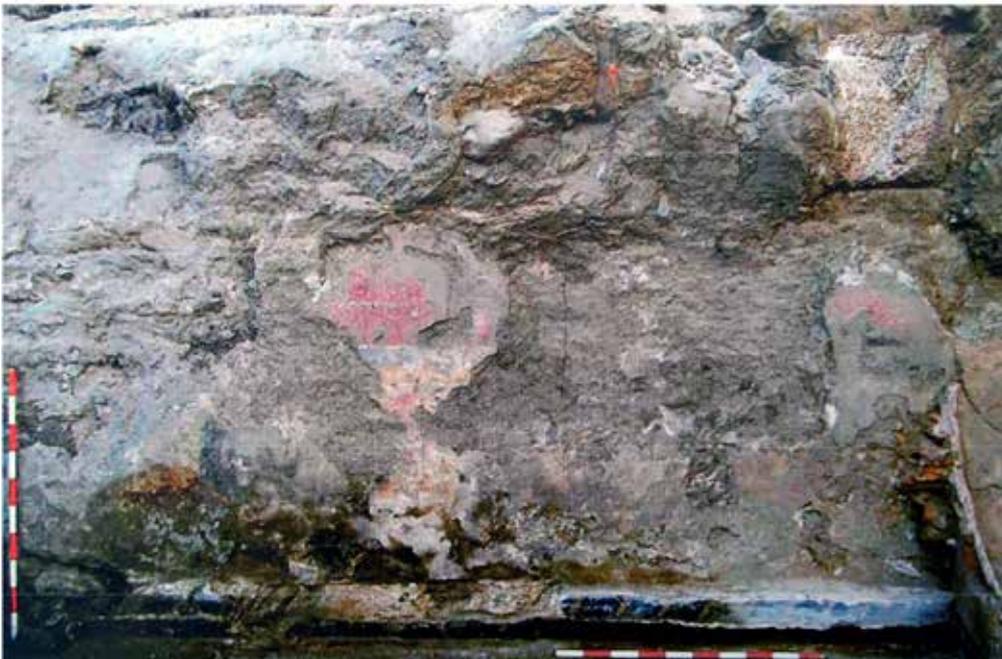
Fig. 4. Vista general de las pinturas del muro 17 (foto de C. Pacheco).

su conservación. Todo ello nos ha permitido realizar un estudio más detallado de sus características técnicas y observar que presenta un esquema compositivo frecuente en paredes del mundo provincial (fig 4).

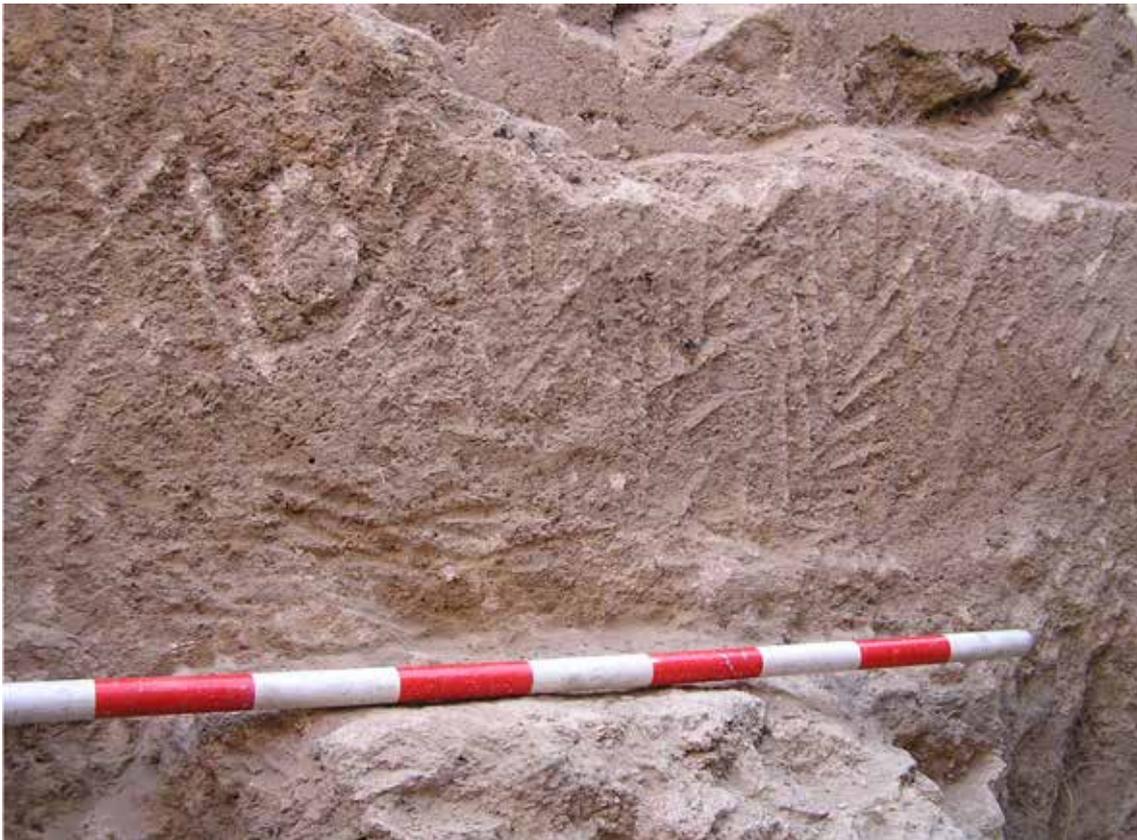
Fig. 5. Detalle del sistema de sujeción con incisiones en *spina* (foto de C. Pacheco).

La distancia entre las incisiones es irregular, oscila entre los 2 y 5 cm, lo que confirma la hipótesis de que se realizaban con un instrumento punzante a mano alzada, anulando la posibilidad de utilización de una plantilla (Barbet y Allag 1972:951). El espesor del enlucido oscila entre los 2 y 4,5 cm., dependiendo de las zonas hundidas o en relieve, producto de las incisiones no ejecutadas con una presión constante (fig. 5).

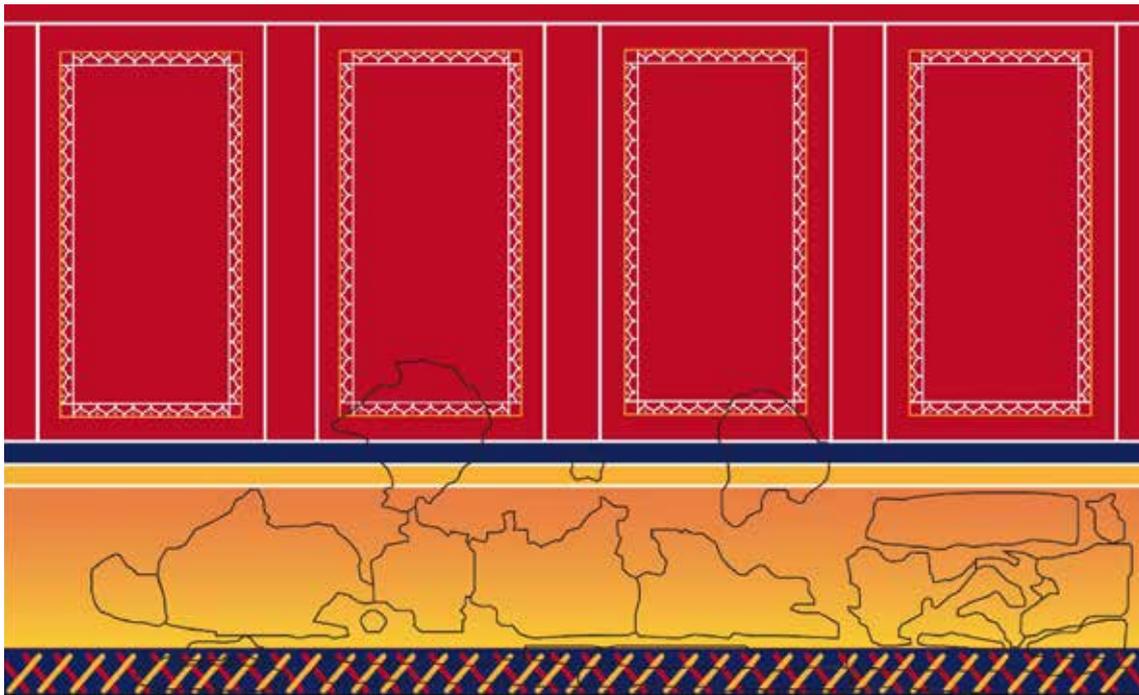
Fig. 6. Restitución gráfica hipotética sin escala de las pinturas del muro 17 (Autores).

Partimos de un dato ornamental, la superficie con una banda de unos 20 cm de ancho, a modo de rodapié de fondo azul oscuro, decorado con trazos yuxtapuestos en amarillo-ocre y rojo imitando aspas que no puede ser más que el rodapié, y así todas las decoraciones que se encuentran sobre esta banda constituyen el zócalo. El zócalo de fondo amarillento y blanquecino, con manchas ramificadas en rojo. La separación entre la zona media y la baja se realiza mediante dos bandas, una amarilla y otra azul, delimitadas por trazos o filetes blancos. Por su parte, desconocemos la decoración de la zona superior, dada la ausencia de restos y de datos. Por su parte, es conveniente reseñar que no está constatada la banda de separación entre paneles, de modo que se ha aplicado el sistema que nos ha resultado más coherente para el caso que nos ocupa (fig. 6).

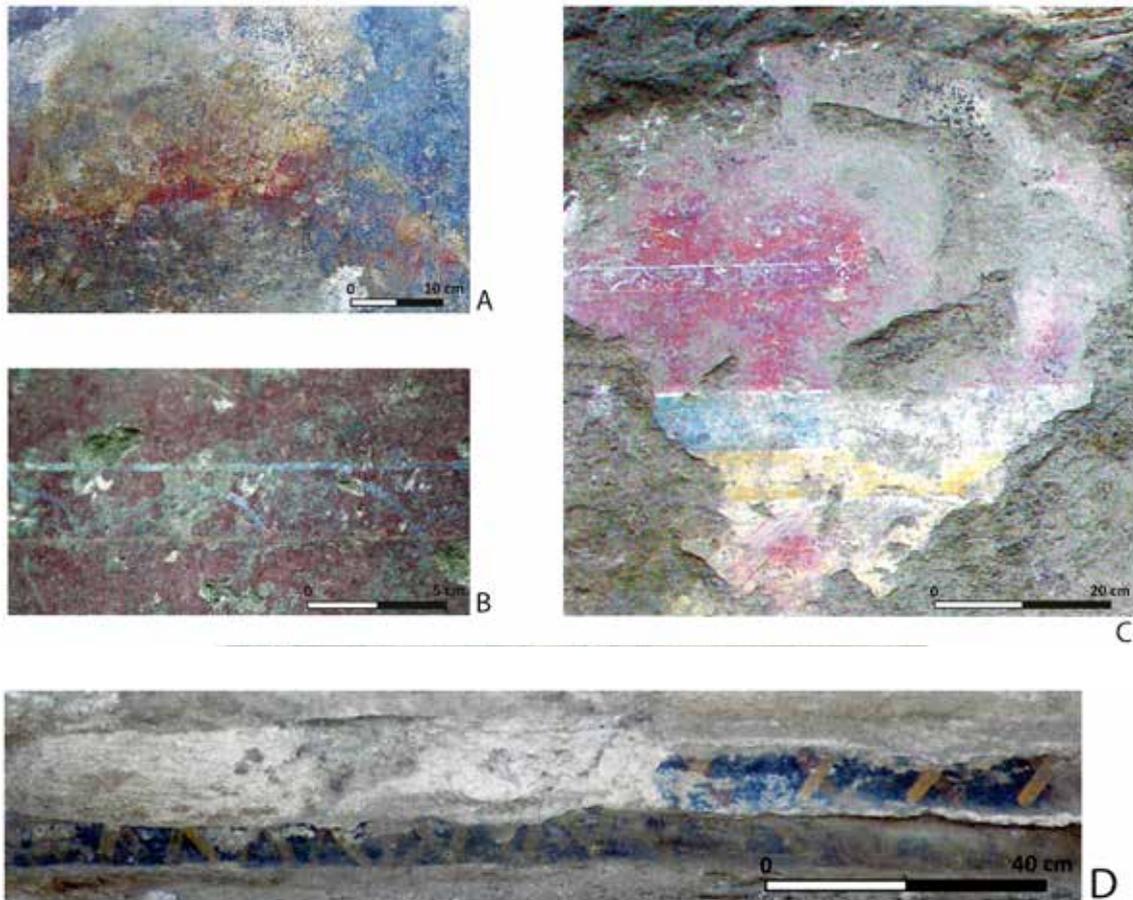
Fig. 7. A: Detalle de la imitación de marmora en el zócalo; B: Detalle de la cenefa calada; C: Vista de un fragmento y D: Detalle del rodapié (fotos de C. Pacheco).

El dato fundamental que nos permite fechar las pinturas en los márgenes cronológicos del IV estilo es la cenefa calada, cuya tipología ha realizado la investigadora A. Barbet, quien no establece una distinción entre los anteriores al terremoto y los posteriores, aunque se aprecia una diferencia, al menos en su factura, que tiende hacia el barroquismo (fig.12). Los incluye dentro del grupo IV, tipo 47: «triangles accolade, tête-bêche, sans alternance», no son muchos los ejemplos de este tipo de cenefas, sin embargo, sus variantes son más abundantes en la pintura provincial que en las ciudades campanas, aportándonos todas ellas una cronología semejante (Barbet 1981:159-160). Citados triángulos están pintados de blanco sobre fondo rojo, contienen irregulares con tendencia ondulada en sus laterales, y las irregularidades entre unos y otros pueden ser debidas a la ausencia de trazos preparatorios y a su aplicación a mano alzada, al igual que las distintas dimensiones. Desconocemos como se resuelve el ángulo de la cenefa, sin embargo, siguiendo otros paralelos, podría ser mediante un cuadrado. Por su parte, los filetes blancos de encuadramiento interior no parecen aportar ningún dato cronológico. En todo caso, el ejemplo que aquí estudiamos resulta ser un ejemplar más simplificado en cuanto a recursos ornamentales (fig. 7).
