Un caso de transformación iconográfica y reorientación significativa: la decoración de la ermita del Santo Cristo de Talaván (Cáceres, España)*

José Julio García Arranz
Universidad de Extremadura
jjturko@gmail.com

La ermita del Santo Cristo del Ejido (Talaván, Cáceres) es una modesta edificación, hoy en estado de abandono y ruina parcial, construida en torno a 1628. A partir de 2012 el santuario saltó a los medios de comunicación por la existencia en la bóveda de su capilla mayor de unas inquietantes representaciones que han sido divulgadas bajo la denominación de «ángeles malos», o almas de los «réprobos». El presente estudio se propone aportar una interpretación de estas figuraciones como resultado de un singular proceso de transformación iconográfica en paralelo al cambio de función del edificio.

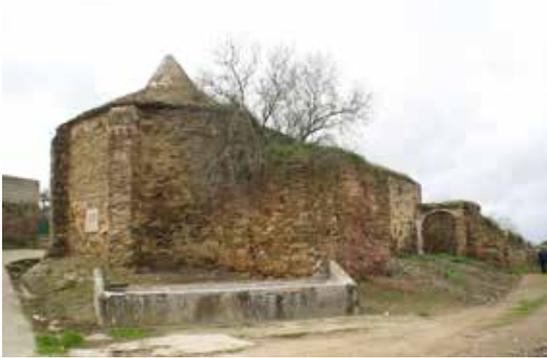
Fig.1. Ermita del Santo Cristo del Ejido, Talaván (Cáceres). Exterior del edificio. Foto del autor.

La fábrica del edificio es esencialmente de sillarejo y mampostería en seco de piedra local, aplicados de forma bastante irregular, con el añadido de ladrillo en los recercos de vanos o arcos de descarga del muro, en los abovedamientos –la cúpula de la capilla mayor, y la cubierta desaparecida de la sacristía–, y en la cornisa exterior, todo ello de acuerdo con los sistemas constructivos habituales de la arquitectura vernácula de la zona. Quedan abundantes restos del estucado que muy probablemente recubriera todos los paramentos exteriores del inmueble. El acceso principal se encuentra abierto al oeste, por medio de una puerta con arco de medio punto, abocinado al interior, compuesto a base de grandes dovelas irregulares de areniscas silíceas, material abundante en el entorno físico de la población, de especial dureza y resistencia; a ambos lados de la puerta se abrían sendas ventanas en arco, también con bocina interior, actualmente tapiadas, cuyos marcos y arcos de descarga son, como acabamos de indicar, de ladrillo; existe otra puerta, también con arco de medio punto y actualmente cegada, en el costado norte de la nave.

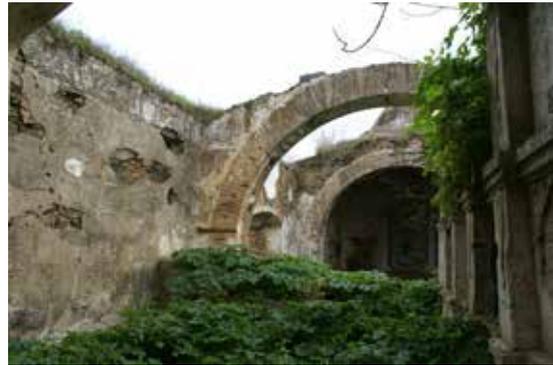
Fig.2. Ermita del Santo Cristo del Ejido, Talaván (Cáceres). Interior del edificio. Foto del autor.

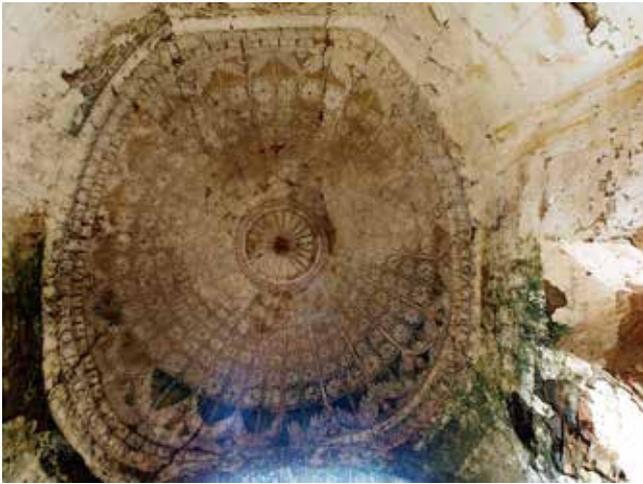
Fig.3. Ermita del Santo Cristo del Ejido, Talaván (Cáceres).
Interior . Cúpula de la capilla mayor.
Foto de Carmen Cascón (2013).

constructores,⁴ si bien su mal estado de conservación puede haber contribuido igualmente a acentuar el perfil ondulado actual (fig. 3). Se conserva al fondo de la cabecera la sencilla hornacina rectangular del altar mayor, obra de fábrica en cuyo interior se adivinan aún con cierta dificultad, a pesar de las acciones vandálicas y de los revestimientos modernos, restos pictóricos de la cruz y de las gotas de sangre procedentes de las heridas de Cristo, vestigios evidentes de un Calvario escultórico⁵ complementado con los elementos pintados del fondo, detalles que contribuyen a reafirmar el carácter cristológico del santuario, en lógica sintonía con su denominación.⁶

4. La solución aquí adoptada por los constructores resulta un tanto sorprendente en su improvisación: por una parte, el anillo de la cúpula descansa directamente sobre los muros del ochavo de la cabecera, sin elementos de transición, lo que fuerza el contorno prácticamente poligonal que la cubierta debe adoptar en esta parte; por otra, en el lado occidental de la cabecera se añaden una suerte de pechinas, lo que permite un trazado más curvado, pero que se ve interrumpido por el arco toral, cuyos sillares invaden el espacio del anillo de su base hasta el segundo bocel, afectando a la inscripción que allí figura. El resultado es un perfil absolutamente irregular, que se manifiesta, por ejemplo, en la muy diferente anchura de los casetones que alojan las cabezas aladas de querubines de la base, figuras sobre las que más tarde volveremos.

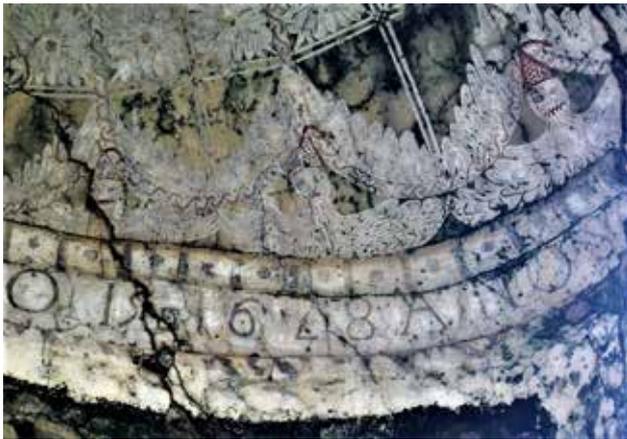
Fig.4. Ermita del Santo Cristo del Ejido, Talaván (Cáceres). Interior. Detalle de la decoración de la base de la cúpula de la capilla mayor. Foto del autor.

En el mencionado anillo que sustenta la bóveda, enmarcada longitudinalmente entre sendos bocelos de perfil semicircular, se conserva una interesante inscripción latina con sus caracteres inicialmente esgrafiados y después repintados—*OBLATUS EST QVIA IPSE VOLVIT, ET PECCATA NOSTRA IPSE PORTAVIT. ESAIAE 53*—, seguida de la ya mencionada referencia cronológica: *MARZO. 15 DE 1628 AÑOS*. Más abajo, a modo de friso corrido interno del presbiterio, se observa en algunos tramos la presencia de decoración, también en esgrafiado, de roleos vegetales entre los que se disponen peculiares tritones o seres híbridos con el torso humano alado y largas colas o apéndices vegetales en espiral, a modo de tenantes de medallones en los que se representan los instrumentos de la Pasión de Cristo, un tema que retomaremos. Las figuras híbridas o *grillos* con extremidades vegetales sujetando tondos con figuras o personajes, como podemos contemplar en esta ermita, resulta una formulación decorativo-icónica muy utilizada en el Renacimiento tardío, de aliento manierista, que aún se mantiene a inicios del Barroco durante las décadas iniciales

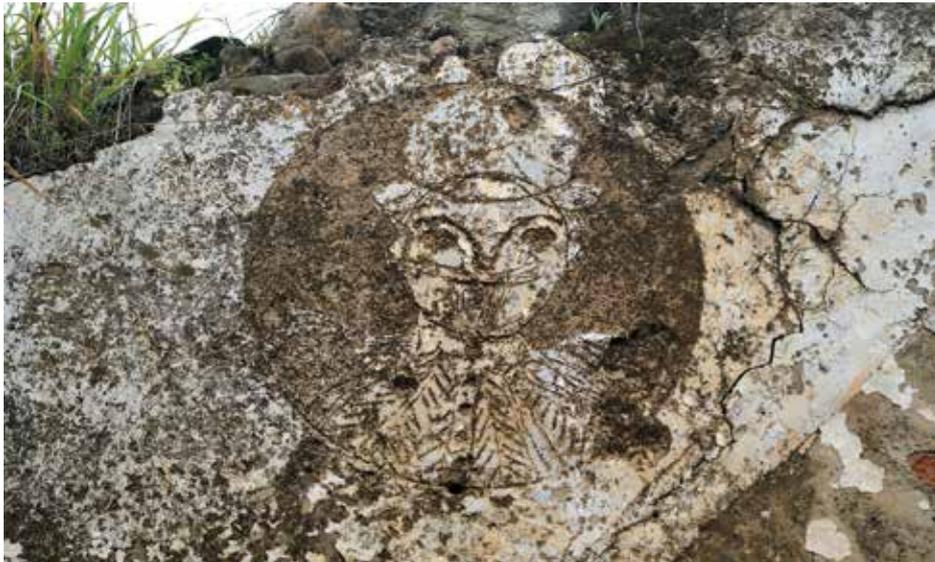
Fig.5. Ermita del Santo Cristo del Ejido, Talaván (Cáceres). Esgrafiado con personaje masculino en un tondo en el arco diafragma de la nave. Foto del autor.

Los medallones figurados mejor conservados son los que ornán ambos lados de la enjuta del extremo septentrional del arco-diafragma que separa ambos tramos de la nave, donde pueden observarse los bustos frontales de sendas efigies femenina y masculina –la primera orientada hacia la cabecera de la ermita, y la segunda hacia los pies del edificio– que han suscitado igualmente interpretaciones de todo tipo. Los rasgos en cierto modo detallados del rostro de ambos personajes, y su indumentaria, podría hacer pensar en su carácter retratístico, y en que tal vez representara a personas reales, posibles donantes o patrocinadores de la construcción de la ermita. Por su parte, en opinión de Samuel Rodríguez Carrero (2014), la figura masculina (tocada con sombrero «hongo» o «bombín» y representada con rasgos «felinos»: bigote retorcido y perilla a la moda del momento) (fig. 5), podría considerarse uno de los legionarios romanos intervinientes en la Pasión, en una característica caracterización anacrónica propia del momento–según la cual los personajes bíblicos pueden aparecer con atuendos de inicios del s. XVII–, de modo que el aparente «sombrero» podría ser un casco morrión o casco castellano, y los bigotes alusión a los mostachos que habitualmente mostraban los soldados de los tercios españoles.²³ Por su parte, el personaje femenino tocado «con lo que se asemeja a un rebocillo alrededor del rostro (tal vez un manto) y sobre la cabeza» (fig. 6) podría ser, de acuerdo con el mismo investigador, una de las santas mujeres que acompañaron a Jesús a lo largo de la vía dolorosa, o sucesión de etapas vividas por Jesús desde su aprehensión hasta su muerte y sepultura.

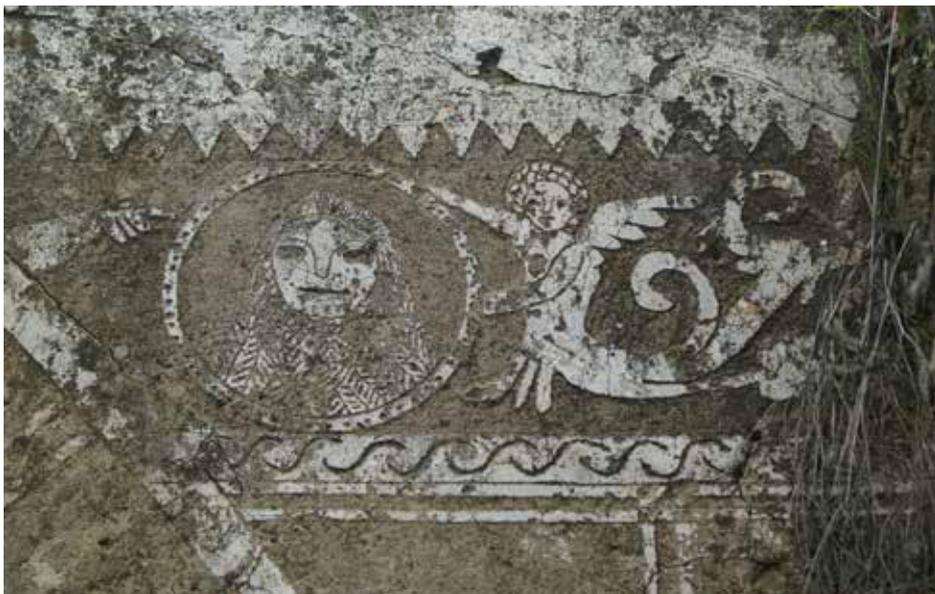
Fig.6. Ermita del Santo Cristo del Ejido, Talaván (Cáceres). Esgrafiado con personaje femenino en un tondo flanqueado por tritones alados a modo de tenantes en el arco diafragma de la nave. Foto del autor.

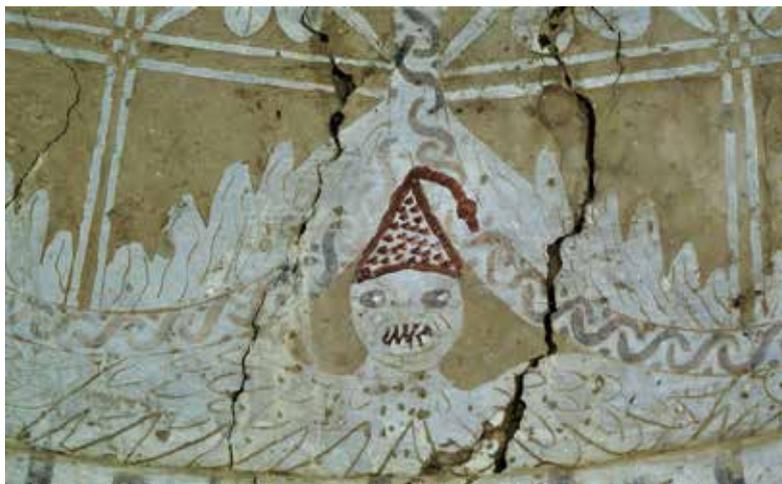
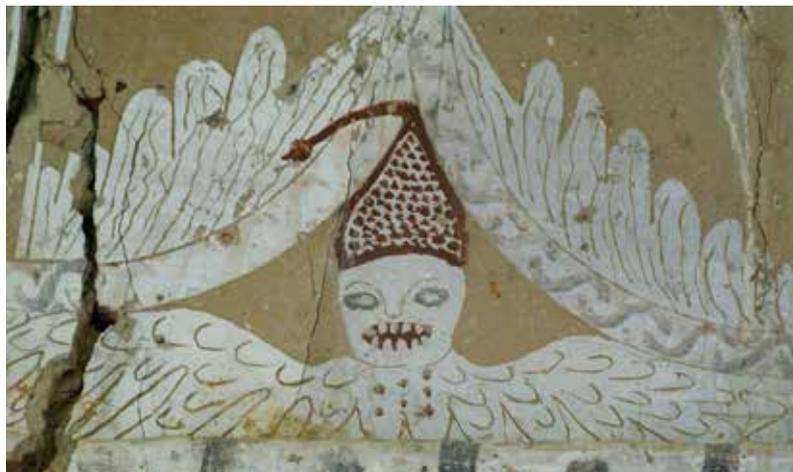
Fig. 7. Ermita del Santo Cristo del Ejido, Talaván (Cáceres). Querubín esgrafiado, repintado y transformado en condenado por la Inquisición, en la cúpula de la capilla mayor. Foto del autor.

Fig. 8. Ermita del Santo Cristo del Ejido, Talaván (Cáceres). Querubín esgrafiado, repintado y transformado en condenado por la Inquisición, en la cúpula de la capilla mayor. Foto del autor.

El llamativo e inquietante aspecto que hoy presentan las figuras angélicas de la base de la cúpula (figs. 7 y 8) ha dado lugar, en fechas recientes, a todo tipo de especulaciones, todas ellas fundamentadas en la idea de que tales representaciones fueron concebidas originalmente de este modo, y que, por tanto, poseían tan «siniestros atributos» desde su creación a inicios del s. XVII. Desde este planteamiento, algunos las han calificado como «ángeles malos», a causa de la presencia aparentemente «incongruente» de las alas, y de su expresión agresiva, especificando el profesor Antonio Piñero que posiblemente se trate de seres demoníacos, conclusión que vendría confirmada por la presencia del mencionado versículo de Isaías al entender que aquella sentencia constituye una clara

Frente a las anteriores hipótesis, nosotros pensamos que una correcta interpretación de estas figuras debe partir de la idea de que los elementos esgrafiados y los pintados fueron realizados en distintos momentos, y que el llamativo aspecto que actualmente presentan responde a unos retoques o añadidos de pintura, no excesivamente cuidadosos en su ejecución, que se llevaron a cabo bastante tiempo después de la decoración original del edificio. Ello explicaría la presencia de las alas en unos seres inicialmente angélicos que fueron transformados posteriormente con el fin de conferirles un aspecto maléfico en probable consonancia, entendemos, con el cambio de uso que experimentó el edificio al asociarse a una función funeraria.

Además, el carácter poco cuidado e improvisado que presentan tanto los elementos añadidos a los querubines –coroza y transformación del rostro, con notorias diferencias en cada caso– como los demás retoques que se observan en la bóveda de la capilla mayor, parciales y también irregulares en su aplicación y distribución, todos ellos ejecutados en pintura roja y gris –en este último caso muy posiblemente degradación de negro–, nos hablan de una realización a todas luces espontánea, emprendida a raíz de algún tipo de iniciativa particular. Tal vez se trata de un intento de recuperar cierta vistosidad para una decoración que ya en aquel momento empezaría a mostrar preocupantes síntomas de deterioro, aunque tomándose ciertas libertades el improvisado artista al transfigurar de modo tan poco ortodoxo el aspecto de los querubines originales. De todo ello podemos concluir que los elementos pintados superpuestos pertenecen a un momento en el que la ermita ya había abandonado la función religiosa–resultaría inconcebible de todo punto tal transformación mientras se mantuviera el culto a la imagen del Cristo titular–, muy probablemente a partir de su reconversión en capilla del camposanto local a inicios del s. XIX. La presencia de los complementos claramente alusivos a los condenados por la Inquisición podría estar facilitando, por lo demás, un referente cronológico más preciso, por lo que tales añadidos pintados pudieron realizarse durante el primer tercio del s. XIX, antes de que aquella institución fuera abolida de manera definitiva en España en julio de 1834.²⁵
